Evaluación de la eficacia de una reparación para hormigón contaminado con cloruros

Evaluation of the efficiency of a repaired chloride-contaminated concrete

C. ANDRADE, B. BACLE, C. ALONSO

IETcc/CSIC

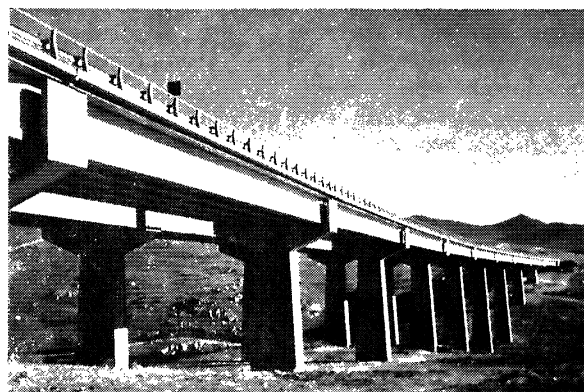
Fig. 1.—Vista general del viaducto.

Fig. 1.—Viaduct's general view.

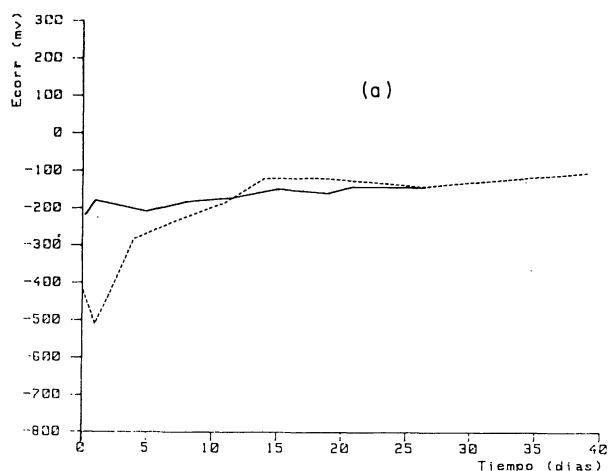
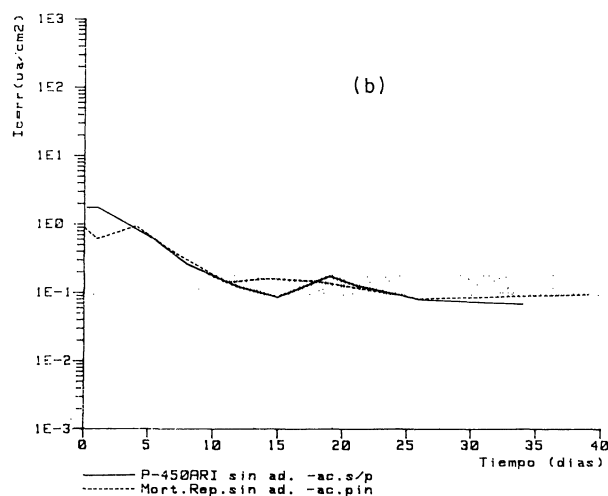
En la figura 5 se representan los potenciales de corrosión (a), E_{corr} , e intensidad de corrosión (b) I_{corr} medidos en armaduras sin pintar embebidas en probetas de mortero fabricado con cemento P-450-ARI y en armaduras pintadas embebidas en el mortero de reparación. Se observa como en ambos casos se alcanzan a los 8 días valores de potencial bastante anódicos, entre -200 y -100 mV aunque éstos inicialmente son mucho más negativos en las armaduras del mortero de reparación. Las intensidades de corrosión medidas, son muy similares en ambos casos y también a los 8 días se alcanza el límite de $0,2 \mu A/cm^2$ (zona rayada) que se considera como de pasivación, lo que indica que la velocidad a la que se disuelve el material base es muy baja. De estos ensayos se deduce que el mortero de reparación tiene capacidad pasivante y protectora hacia las armaduras.

Fig. 5 shows the corrosion potentials, E_{corr} (a) and corrosion intensity, I_{corr} (b), measured in not painted bars embedded in mortar specimens made with ordinary portland cement and painted bars embedded in repairing mortar B. It is observed that for both cases, potential are rather anodical, about -200 and -100 mV, reached in 8 days, though these values are initially more negatives in the bars of the repairing mortar. The corrosion intensities measured for both cases are similar and they reach the value of $0.2 \mu A/cm^2$ (shadowed zone), considering this value as the passivating one, in the first 8 days, what points out that the rate in dissolving the base material is very low. According to the tests, it can be deduced that the repairing mortar has passivating and protecting capacity towards the reinforcements.

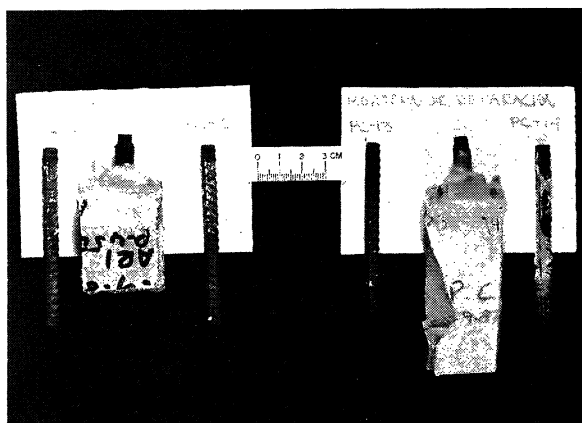
Fig. 7

una ruptura de la capa pasiva que se manifiesta con un fuerte incremento de la velocidad de corrosión. Este incremento de la velocidad de corrosión parece más lento al principio en las armaduras del mortero de reparación cubiertas con pintura A. Este efecto se ha atribuido precisamente a la capa de pintura que deben atravesar los cloruros antes de entrar en contacto directo con la armadura. Pero sin embargo, una vez que esto ocurre la velocidad de corrosión se incrementa y se hace considerablemente más elevada que en las armaduras sin pintar y mortero de P-450-ARI. El resultado final es un mayor ataque en las armaduras recubiertas de pintura, donde óxidos de color marrón, negro y verde oscuro se almacenan en mayores cantidades bajo la pintura. También aparecen estos óxidos en las armaduras embebidas en mortero de cemento P-450-ARI, pero de forma más local (en parte derecha están las armaduras embebidas en el mortero de reparación, manchas más oscuras) (fig. 7).

those reinforcements of the repairing mortar with paint A. This effect has been attributed to the paint film because chloride must go through it before coming into contact with the rebars. Nevertheless, the corrosion rate increases as chlorides come into contact with rebars and it is remarkably higher than in not painted rebars and mortars made with ordinary portland cement. It is concluded that there is a higher attack intensity in painted rebars, where large amounts of brown, black and dark green oxides are stored under the paint. These oxides are also found in rebars embedded in mortar made of ordinary portland cement, though only locally, as shows Fig. 7, on the right, are the bar embedded in the repairing mortar, darker spots.

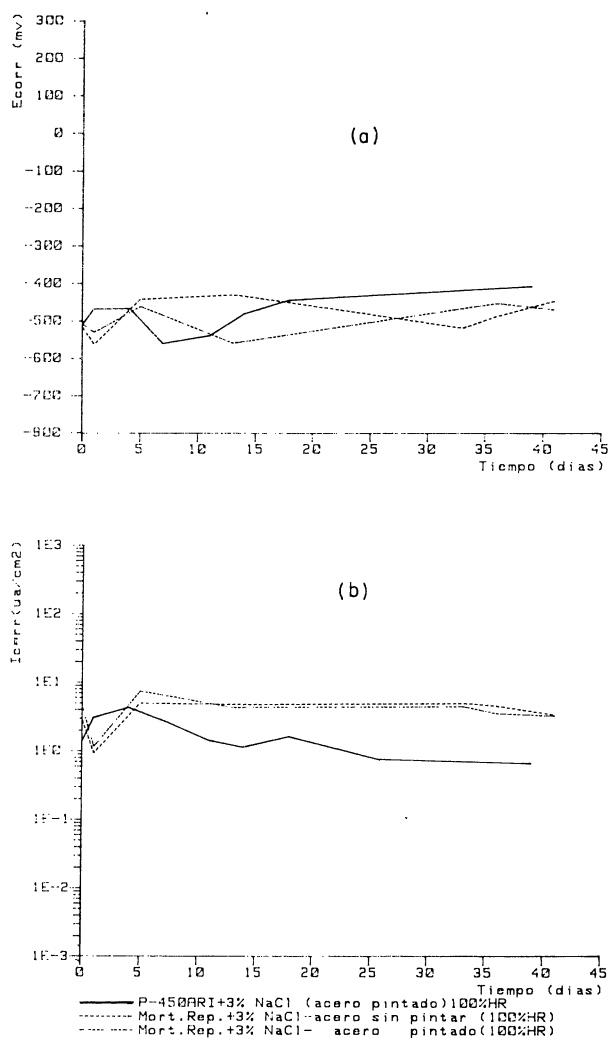
Fig. 10

En cuanto a las probetas amasadas con 3 % CaCl_2 se midieron también potenciales de corrosión en todos los casos muy negativos, alrededor de -500 mV (figura 10 a) y las velocidades de corrosión (parte b en la figura 10) son también muy elevadas (superiores como es habitual al caso de usar NaCl) aunque también aquí son algo inferiores para las armaduras en mortero amasado con P-450-ARI.

In relatio to the specimens mixed with CaCl_2 , it was also measured the corrosion potentials which were very negative for all cases, around -500 mV (Fig. 10a). Corrosion rates (Fig. 10b) were also very high (higher than those case with NaCl additions), though in this case, they are also slightly lower for reinforcements in mortars with ordinary portland cement. Due to the large amounts of oxide formed in these conditions, the retraction fissures that appear in repairing mortar B are even more evident as shows Fig. 11.

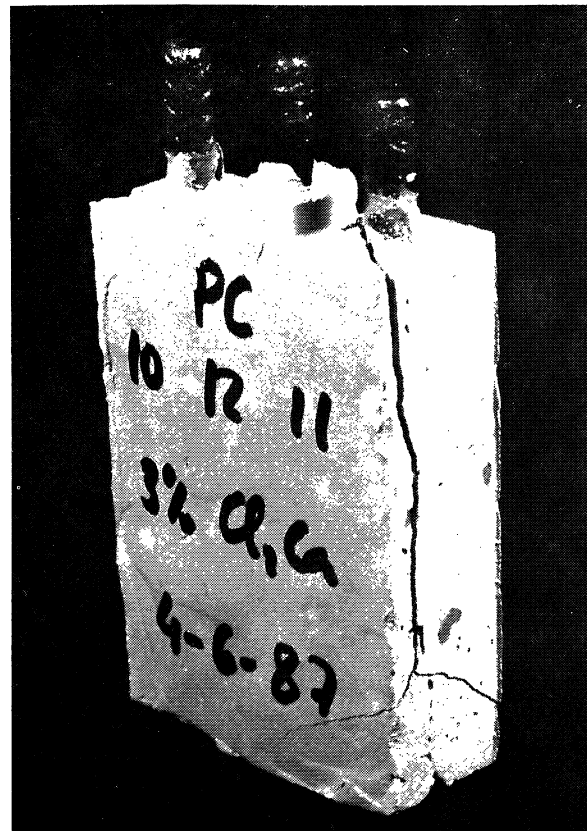
Fig. 11

Debido a la gran cantidad de óxidos formados en estas condiciones, las grietas que por retracción ya de por sí aparecen en el caso del mortero de reparación se hacen aún más patentes como se aprecia en la figura 11.
